Δυσλειτουργία βηματοδότη με χαρακτηριστικό ήλεκτροκαρδιογράφημα

Η τοποθέτηση βηματοδότη ακολουθείται όρισμένες φορές από δυσλειτουργία του συστήματος. Για μία από αυτές υπεύθυνη είναι και η μετακίνηση του καλωδίου¹. Παρουσιάζεται μία περίπτωση εμφύτευσης βηματοδότη, κατά την οποία διαπιστώθηκε δυσλειτουργία του συστήματος, η οποία άπαιτησε την επανατοποθέτηση καλωδίου.

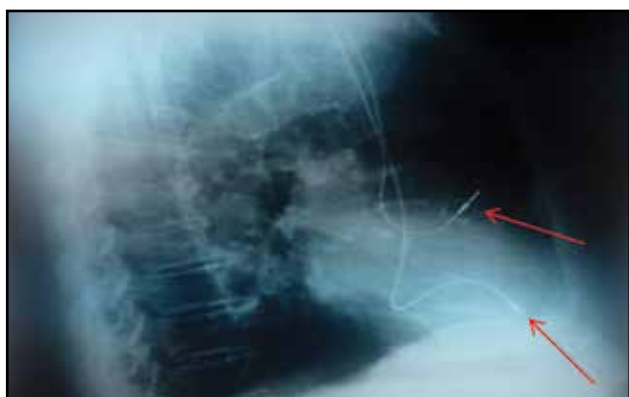
Εικόνα 1. Άνω εικόνα. Στο ΗΚΓ/φίμα επίφανείας 12 άπαγωγών φαίνονται 2 διαφορετικά βηματοδοτικά QRS συμπλέγματα και άπουσία κολπικού έπαρματος μετά από κολπική βηματοδότηση. Στην πέμπτη κατά σειρά βηματοδοτική συστολή φαίνεται spike της βηματοδότησης να πέφτει πάνω στο ανερέθιστο QRS σύμπλεγμα (βέλος). Κάτω εικόνα. Άκτινογραφία θώρακος πλαγία. Φαίνονται τα δύο καλώδια και ή μη άναμενόμενη θέση του κολπικού καλωδίου έντος της δεξιής κοιλίας (δύο βέλη).

Την επόμενη ημέρα από την εμφύτευση, και ενώ ο ασθενής ήταν ασυμπτωματικός, παρατηρήθηκε στο ήλεκτροκαρδιογράφημα επιφανείας 12 άπαγωγών δυσλειτουργία της βηματοδότησης (Εικόνα 1). Με την τηλεμετρία τα βηματοδοτικά στοιχεία ήταν: βηματοδοτικό καλώδιο δεξιού κόλπου -> p wave, αντίσταςεις, βηματοδοτικό καλώδιο δεξιάς κοιλίας -> R wave, αντίσταςεις. Η άκτινογραφία θώρακα έπιβεβαίωσε μετατόπιση του κοιλιακού καλωδίου.

βηματοδότηση του δεξιού κόλπου. Το ένεργητικής πρόσφυσης βηματοδοτικό καλώδιο, για βηματοδότηση του δεξιού κόλπου, μετακινήθηκε από τον δεξιό κόλπο, με το άκρο του τελικά να ένεσφηνώνεται στη δεξιά κοιλία. Το ήλεκτροκαρδιογράφημα επίφανείας, με τη δυσλειτουργία του βηματοδότη με δύο καλώδια πλέον στη δεξιά κοιλία, είναι τόσο χαρακτηριστικό, πού θα συνεισφέρει στον κλινικό καρδιολόγο, ώστε να άναγνωρίσει μία άνάλογη δική του περίπτωση. Έκτος αυτού, το συγκεκριμένο περιστατικό έπιβεβαιώνει την άξία

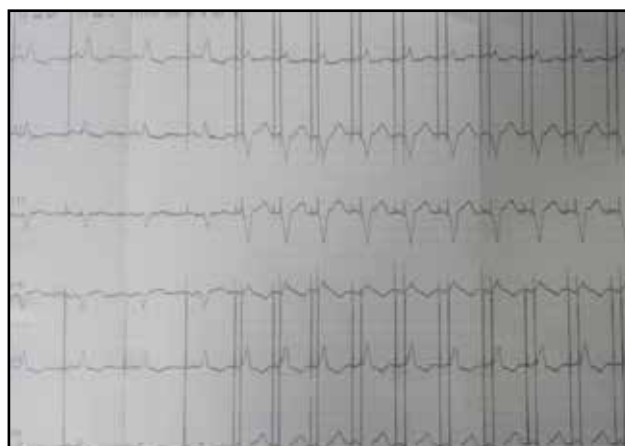
Εικόνα 2. Άνω εικόνα. Φαίνεται άποκατάσταση της βηματοδοτικής λειτουργίας, με έμφανές P κύμα να ακολουθεί το spike (άριστερά) και βηματοδοτική κολπική και κοιλιακή διέγερση κατόπιν τοποθέτησης μαγνήτη (δεξιά). Κάτω εικόνα. Φαίνεται ή θέση του καλωδίου έντος του δεξιού κόλπου (βέλος).

Ο ασθενής οδηγήθηκε σε επανεπέμβαση για επανατοποθέτηση του κοιλιακού βηματοδοτικού καλωδίου. Τα νέα βηματοδοτικά στοιχεία για το καλώδιο δεξιού κόλπου ήταν: p wave 5.2 mV, αντίσταςεις 530 Ω. Την επόμενη ημέρα της νέας εμφύτευσης, το ήλεκτροκαρδιογράφημα και η άκτινογραφία θώρακα έδειξε καλή λειτουργία του βηματοδοτικού συστήματος (Εικόνα 2).
